அம்பலாங்கொடை மீன்பிடித் துறைமுக நிர்மாண
நடவடிக்கைகள் மற்றும் அத்துறைமுகத்தில்
அடிப்படை வசதிகளை வழங்குதல் மூலம்
மீனவர்களின் வாழ்க்கைத் தரத்தினை
உயர்த்துதல் மீதான செயலாற்றல் கணக்காய்வு
அறிக்கை 2010/2011

2014

கணக்காய்வாளர் தலைமை அதிபதி திணைக்களம்

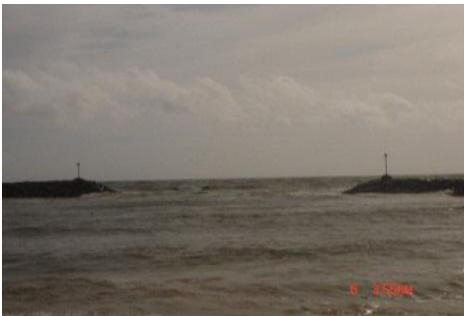
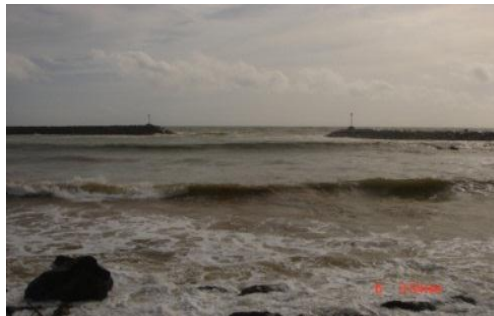
- iii. துறைமுக பிரவேச வாயில் (Harbor Mouth) கடல் அலைகள் வீசும் திசைக்கு திசைதிருப்பப்பட்ட திட்டம் நிர்மாணிக்கப்பட்டிருந்தமையால் துறைமுக தடாகத்தினுள் கடல் அலைகள் எந்நேரமும் வந்து செல்லும் காரணத்தால் தடாகத்திலுள்ள படகுகள் ஒன்றுடனொன்று மோதுதல், படகுகள் இறங்குதுறையில் மோதுண்டல், உள்ளே மணல் வந்து குவிதல் போன்றன இடம்பெறுகின்றமை உறுதிப்படுத்தப்பட்டது.

துறைமுக தடாகத்தினுள் கடல் அலைகள் எந்நேரமும் வந்து செல்லல்

- iv. அவ்வாறே துறைமுக பிரவேச வாயில் (Harbor Mouth) திட்டமிடப்பட்டிருந்த இடத்தில் காணப்படுகின்ற இயற்கையான கற்பாறை குறித்து கருத்திற் கொள்ளப்படாதிருந்ததுடன் அது கடல் அலைகள் அதிகமாக உள்ள காலத்தில் துறைமுகத்திற்கு படகுகளை உள்ளே கொண்டுவருதற்குப் பிரதான தடையாக காணப்பட்டதுடன் துறைமுக பிரவேச வாயிலில் அலைகள் அதிகரிப்பதற்கும் காரணமாகியிருந்தது.

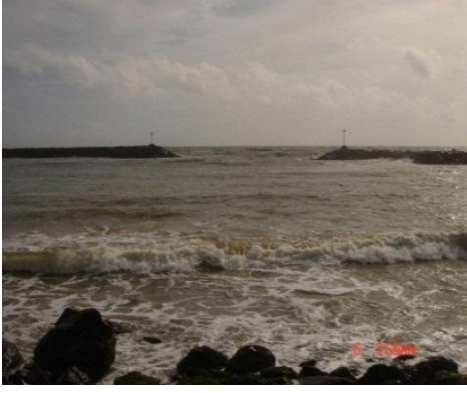
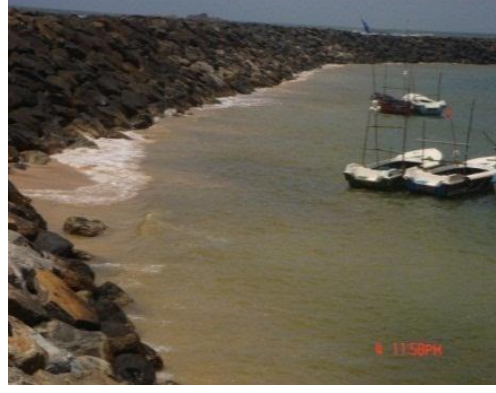
துறைமுக தடாகத்தினுள் கடல் அலைகள் எந்நேரமும் வந்து செல்லல்

- ii. துறைமுக தடாகத்தினுள்ளே அலைகள் தொடர்ச்சியாக வருகின்றமையால் தடாகத்திலுள்ள படகுகள் ஒன்றுடனொன்று மோதுதல், படகுகள் இறங்குதுறையில் மோதுதல் காரணமாக படகுகளிற்கு சேதம் ஏற்படுகின்றமையால் அவற்றை பராமரிப்பதற்கான கிரயம் அதிகரித்தல் மற்றும் மீனவச் சமூகத்தினரிடையே தேவையற்ற மோதல்கள் ஏற்படுதல்.

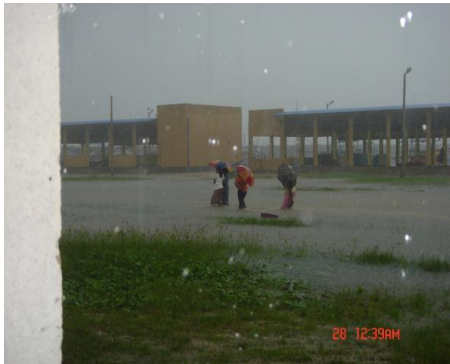
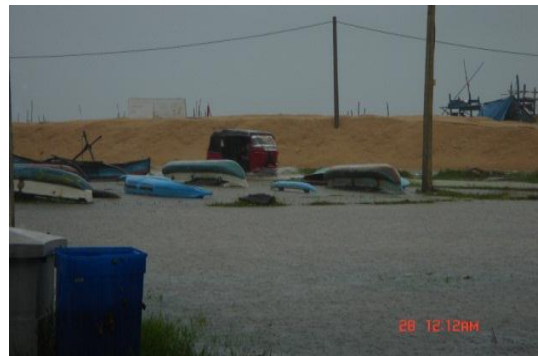
- vii. மழைகாலங்களில் துறைமுகத்தினுள் சேர்கின்ற நீர் வழிந்தோடுவதற்காக பொருத்தமான வடிகால் முறைமையொன்று நிர்மாணிக்கப்பட்டிருக்காமையால் பிரச்சினைகள் ஏற்பட்டிருந்தன.

மழை காலங்களில் துறைமுகப் பிரதேசம் மழை நீரில் மூழ்கிக் காணப்படும் விதம்

- iii. துறைமுக வளவில் வந்துசேரும் நீரை பொருத்தமான விதத்தில் அகற்றுவதற்காக வடிகால் முறைமையொன்றை நிர்மாணித்தல் மற்றும் துறைமுக வளவினைச் சுற்றிவர பாதுகாப்புச் சுவரை நிர்மாணித்தல்.

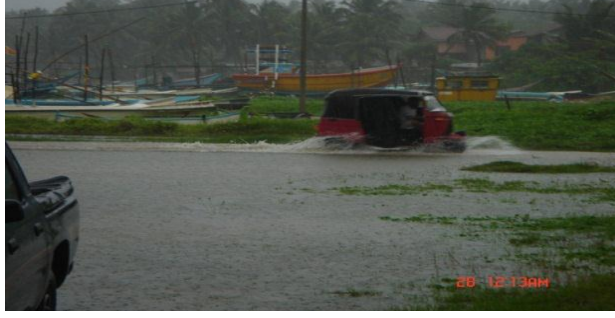
மழை காலங்களில் துறைமுகப் பிரதேசம் மழை நீரில் மூழ்கிக் காணப்படும் விதம்

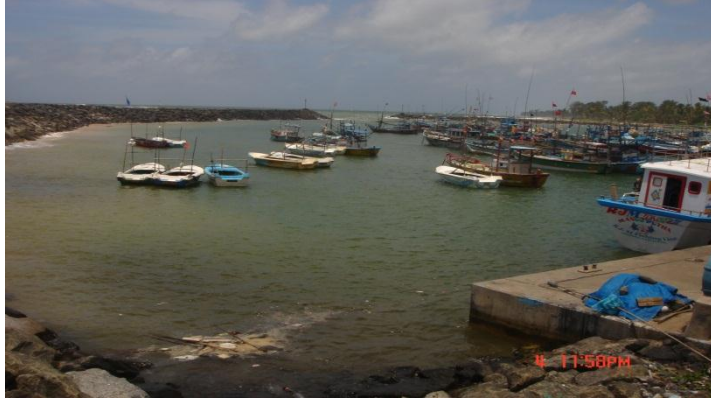
துறைமுக நிர்மாணித்தல் சாத்தியவள ஆய்வு அறிக்கையின் படி, துறைமுக தடாகத்தில் 397 படகுகளிற்கு நங்கூரமிடல் வசதியினை வழங்குவதற்கு திட்டமிடப்பட்டிருந்த போதிலும், நிர்மாணிக்கப்பட்ட தடாகத்தினுள் 40 பல்நாள் படகுகளிற்கு மாத்திரம் நங்கூரமிடல் வரையறுக்கப்பட்டிருந்தது. ஆரம்பத்தில் துறைமுகத்தினை திட்டமிடுகையில் தயாரிக்கப்பட்டிருந்த மதிப்பீட்டுப் பெறுமதி பின்னர் குறைக்கப்பட்டிருந்ததன் மூலம் சில நிர்மாணங்கள் மாற்றப்பட்டிருந்தமை காரணமாக துறைமுகத்தினை நிர்மாணித்தலின் அடிப்படை நோக்கங்கள் குறித்த செயற்திட்ட நிர்மாணங்களின் தொடக்கத்திலேயே மட்டுப்படுத்தப்பட்டிருந்தமை குறிப்பிடத்தக்க அவதானிப்பாக காணப்பட்டது. துறைமுகத்தில் இடவசதிகள் வரையறுக்கப்பட்டதாக இருப்பதற்கு தாக்கமளித்திருந்த மேற்படி பிரதான காரணத்திற்கு மேலதிகமாக தொடர்ச்சியாக துறைமுக தடாகத்திற்கு மணல் வந்து சேர்கின்றமையால் மேற்குறிப்பிடவாறு வரையறுக்கப்பட்டுக் காணப்பட்ட இடத்தினை உச்ச அளவில் பயன்படுத்த முடியாத நிலை ஏற்பட்டிருந்தது.

துறைமுக தடாகத்திலுள்ள வரையறுக்கப்பட்ட இடத்தில் படகுகள் நிறுத்தப்பட்டுள்ள விதம்

- i. எதிர்பார்க்கப்பட்ட நங்கூரமிடல் வருமானங்கள் கிடைத்திருக்காமை, சிறிய இடத்தில் அதிக எண்ணிக்கையான படகுகள் நங்கூரமிட்டிருந்தமை காரணமாக படகுகள் ஒன்றுடனொன்று மோதுண்டு படகுகளிற்கு சேதம் ஏற்பட்டிருத்தல் மற்றும் மீனவர்களிடையே மோதல்கள் ஏற்பட்டிருத்தல்.
- ii. பிடிக்கப்பட்ட மீன்கள் கரைக்கு கொண்டுவரப்பட்ட பின்னர், சிறிய படகுகளை நங்கூரமிடுவதற்காக வேறு இடங்களிற்கு கொண்டுசெல்ல வேண்டிய நிலை ஏற்பட்டிருத்தல்.

துறைமுக தடாகத்தினுள் அதிகளவில் மணல் குவிவதற்கான காரணத்தைக் கண்டறிந்து அந்நிலையினை சீர்படுத்துவதற்கு முதலில் தேவையான நடவடிக்கைகளை மேற்கொண்டு நிர்மாணிக்கப்பட்டுள்ள துறைமுக தடாகத்தினை உச்ச இயலளவில் பயன்படுத்திக் கொள்வதற்கு ஏற்ற விதத்தில் தடாகத்தினுள் குவிகின்ற மணலை அகற்றுவதற்காக தொடர்ச்சியான நடவடிக்கை எடுத்தல்.

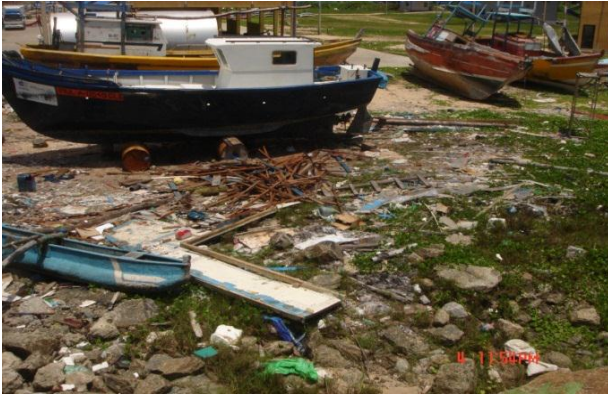
- III. மீனவர்களால் அகற்றப்படுகின்ற எண்ணை, பொலிதீன், படகுகளை திருத்துகையில் அகற்றப்படுகின்ற பைபர்கிளாஸ், ரிஜிபோரம் போன்றன துறைமுக வளவிற்கும் துறைமுக தடாகத்திற்கும் வீசப்படுவதனால் கடல் நீரும் சுற்றாடலும் அசுத்தமடைதல்.

- IV. மீன் கழிவுகள் துறைமுக வளவினுள் ஆங்காங்கே போடப்படுகின்றமையால் சுற்றாடல் மாசுற்று தூர்நாற்றம் வீசுதல்
- V. நகரத்தின் கழிவுகளை அகற்றும் பிரதான கழிவோடை முறைமை துறைமுகத்தின் தடாகத்திற்கு திசை திருப்பப்பட்டுள்ளமையால் தடாகத்திலுள்ள நீர் அசுத்தமடைதலும் அந்த நீரால் பிடிக்கப்பட்ட மீன்கள் மீனவர்களால் கழுவப்படுவதனால் பிடிக்கப்பட்ட மீன்களின் தரத்திற்கு ஆபத்து ஏற்பட்டுள்ளமையும்.

அசுத்தமடைந்துள்ள துறைமுகப் பிரதேசம்
