இரத்தினக்கல் தொழிலிற்காக உத்தரவுப் பத்திரம் வழங்கல் செயன்முறையின் வினைத்திறன் மற்றும் கைவிடப்பட்ட சுரங்கங்கள் அடங்கலாக இரத்தினக்கல் தொழிலினால் மக்களின் உயிர் வாழ்விற்கு ஏற்படும் தாக்கங்கள் தொடர்பான கணக்காய்வு - 2012

2013  
யூன்

செயலாற்றல் மற்றும் சுற்றாடல் கணக்காய்வுப் பிரிவு

கணக்காய்வாளர் தலைமை அதிபதித் தினைக்களம்

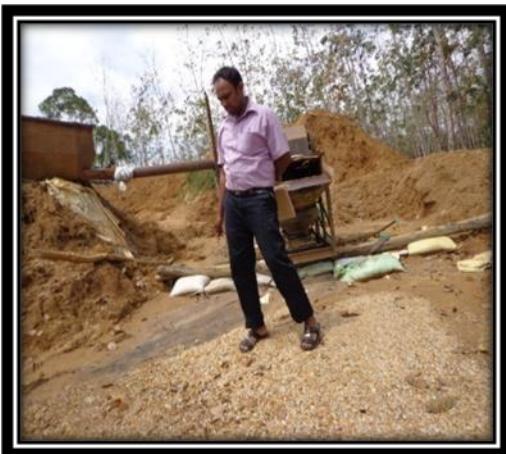
படம் 1 - உடவத்த தம்புலுவன(2/78943)

2004 ஆகஸ்ட் 31 ஆந் திகதிய தேசிய இரத்தினக்கல் மற்றும் ஆபரணங்கள் அதிகாரசபை பணிப்பாளர் நாயகத்தின் கடிதத்தின் படி, சுரங்கமொன்றை வெட்டுகையில் கிடைக்கின்ற மேற்பரப்பு மண்ணை சுரங்கத்தினை மூடுகையில் மேற்பரப்பில் போடுவதற்கு ஏற்றவாறு வைத்திருக்கப்பட வேண்டிய போதிலும், உடவத்த தம்புலுவன், ஹானுவல் மங்வாடிகஹவத்த மற்றும் தெப்பனாவ ஓவிடிகம வேலைத்தளங்களில் அந்த ஏற்பாடு பின்பற்றப்படாதிருந்தமை படங்கள் 1, 2 மற்றும் 3 இன் மூலம் புலப்படுகின்றன.

இயந்திர சுரங்க அகழ்வின் போது அகழ்ந்தெடுக்கப்படுகின்ற மேற்பரப்பு மண்முன்கூட்டியே மேற்பரப்பில் குவிக்கப்படாதிருப்பதுடன், அதனைத் தொடர்ந்து அகழ்ந்தெடுக்கப்படுகின்ற ஏனைய மண்கள் அதன் மீது குவிக்கப்படுகின்றன. இயந்திர சுரங்க அகழ்வின் போது மண் தட்டுக்களை வெவ்வேறாக கொண்டுசெல்லல் பாரிய கிரயத்திற்கு வழிவகுப்பதனாலும் நிலத்தினை தொழிலிற்காக பயன்படுத்தல் முக்கயமாக காணப்படுவதனாலும் இவ்வாறு மண் தட்டுக்கள் குவிக்கப்படுகின்றன.

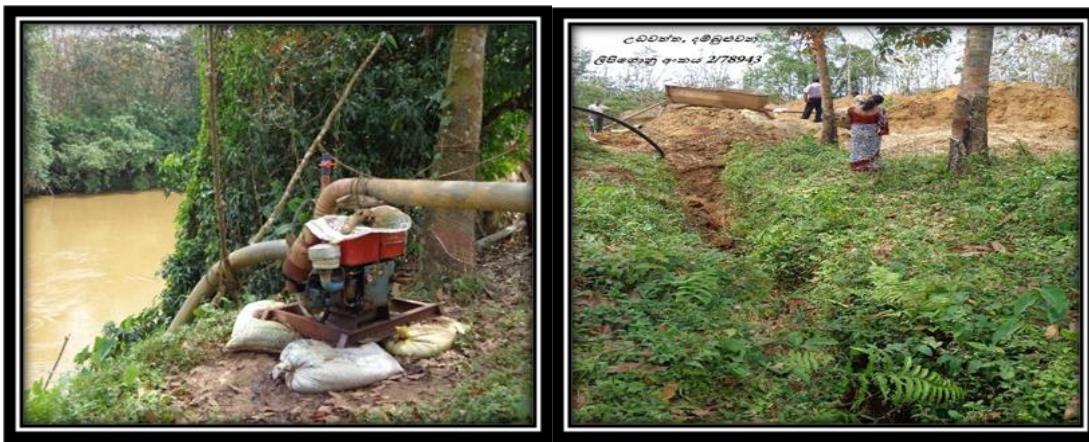
படங்கள் 4, 5 - 2/78943 உடவத்த தம்புலுவன

NGJA/16-2/2012/Backhoe-1 ஆம் இலக்க சுற்றுறிக்கையின் படி, அகழ்வுகளினால் பெற்றுக்கொள்ளப்படுகின்ற படிவுகள் ஆறுகள், நீரோடைகள் மற்றும் நீர்வழிகளில் விழும் வகையில் கழுவப்படக் கூடாத என்பதுடன் சுற்றாடல் பாதிப்புக்களை குறைக்கும் வகையில் அகழ்வுப் பொறியியலாளர் அறிக்கையொன்றால் அகழ்வு முறையினைத் தீர்மானித்து பின்பற்றப்பட வேண்டிய போதிலும் அதற்கு முரணாக படிவுகளை அகழ்ந்தெடுக்கும் நீர் நேரடியாக ஆறுகள், நீரோடைகளிற்கு திருப்பிவிடப்பட்டிருந்தமை உடவத்த, தம்புலுவன், கிரிஸ்லவத்த மற்றும் பொரோதாவ பெல்மடுல்ல வேலைத்தளங்களில் அவதானிக்கப்பட்டன. விபரம் படங்கள் 4, 5, 6 மற்றும் 7 இன் மூலம் காட்டப்படுகின்றன.

இயந்திர சுரங்க அகழ்வின் போது அகற்றப்படுகின்ற நீரினை சுற்றாடலிற்கு பாதிப்பினை ஏற்படுத்தாத வகையில் மீள் சுழற்சிக்குட்படுத்தி சுற்றாடலிற்கு விடுமாறு உத்தரவுப் பத்திர உரிமையாளர்களிற்கு எப்போதும் ஆலோசனை வழங்கப்படுவதுடன், அவ்வாறு நீரை நீரோடைகளிற்கும் ஆறுகளிற்கும் நேரடியாக விடுவிக்கும் உத்தரவுப்பத்திர உரிமையாளர்களிற்கு எதிராக (121-6 சுற்றுறிக்கையின் படி) சட்டாதியான நடவடிக்கை மேற்கொள்ளப்படும்.

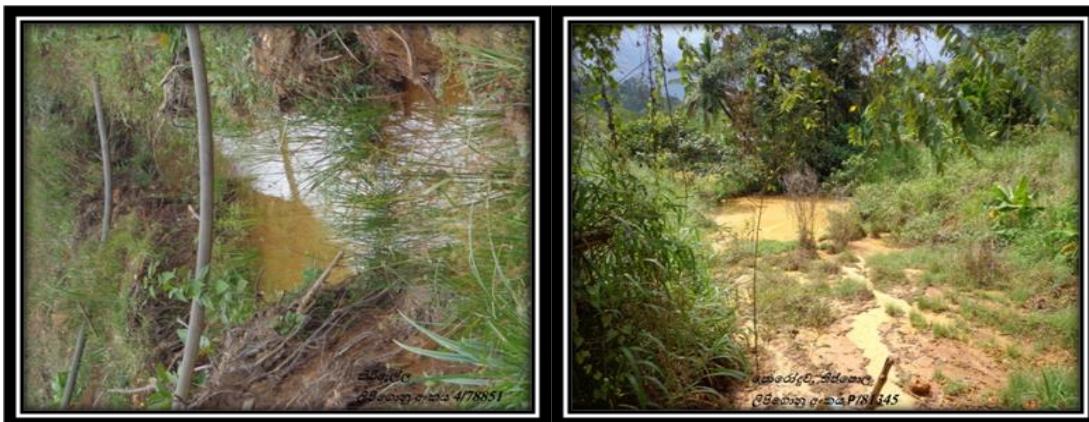
படம் 6 - 4/78851 கிரிஸ்லவத்த

படம் 7 - பொரோதாவ பெல்மடுல்ல(P/81345)

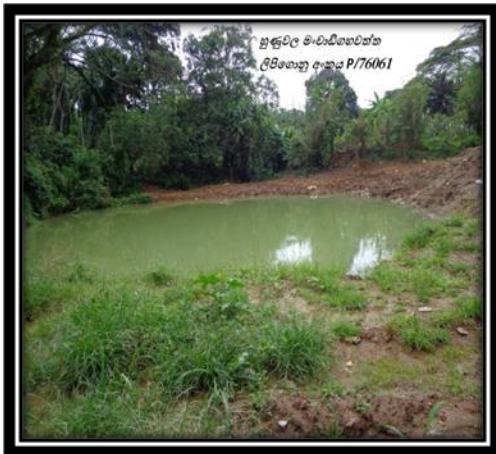
படம் 8 - ஹானுவல் மங்வாடிகஹவத்த (P/76061)

இரத்தன அகழ்வு நடவடிக்கைகள் முடிவுற்றதன் பின்னர் குறித்த சுரங்கக் குழிகள் மூடப்படாதிருந்த சந்தர்ப்பங்கள் அவதானிக்கப்பட்டதுடன், தொடர்புடைய அதிகாரிகள் அது தொடர்பில் ஆர்வம் காட்டியுள்ளார்கள் என்தற்கான சான்றுகள் காணப்படவில்லை. இந்தக் குழிகள் நீரால் நிரம்பிக் காணப்பட்டதுடன், நுளம்புக் குடம்பிகள் பெருகுதல் மற்றும் அதன் மூலம் மூளைக்காய்ச்சல் மற்றும் டொங்கு நிலமைகள் தோற்றுமெடுத்து மக்களின் ஆரோக்கியத்திற்கு பாரிய அச்சுறுத்தல் ஏற்பட்டுள்ளமையும் அவதானிக்கப்பட்டது. தற்போது மாவட்டம் முழுவதிலும் பரவிவரும் “ஜபனீஸ்

என்ஸபெலய்ரிஸ்” நோயின் தீவிரத்திற்கு மேற்படி நிலமை காரணமாகியிருப்பது சான்றுகள் மூலம் உறுதிப்படுத்தப்பட்டுள்ளது. ஹானுவல் மங்வாடிகஹவத்த, கிரிஸ்லவத்த, தெப்பனாவ ஒவிடிகம் மற்றும் பாதகம் பொல்கஹவெல் வேலைத்தளங்களில் காணப்படும் நிலமை படங்கள் 8, 9, 10 மற்றும் 11 இன் மூலம் தெளிவாகின்றன.

சுரங்கத் தொழிலை நடாத்திச் செல்கையில் ஏற்பட்ட பல்வேறு நடைமுறைச் சிக்கல்களான இயந்திரங்கள் குறைபாட்டுடன் காணப்படல், ஊழியர்கள் போதியளவில் சேவைக்கு சமுகமளிக்காமை, அடை மழை, அகழுந்தெடுக்கப்பட்ட பழவுகள் அரித்து முடிக்கப்படல் போன்ற விடயங்கள் காரணமாக சுரங்க அகழ்வுகள் தற்காலிமாக இடைநிறுத்தப்படுகின்றன. மேலும் செயற்பாட்டிலுள்ள சுரங்கங்களில் தொடர்ந்தும் நிரால் நிரம்பியுள்ள குழிகள் காணப்படுமாயின் அவற்றை முடிவிடுதல் அல்லது நுளம்புகள் பரவுவதற்காக சந்தர்ப்பங்கள் காணப்படும் இடங்களை முடிவிடுவதற்கு அல்லது நுளம்புக் குடம்பிகள் பெருகுவதனைத் தடுப்பதற்கு மேற்கொள்ளக் கூடிய மாற்று வழிகளை செயற்படுத்துமாறு உத்தரவுப் பத்திர உரிமையாளர்களிற்கு அறிவுறுத்தல்கள் வழங்கப்பட்டுள்ளன.

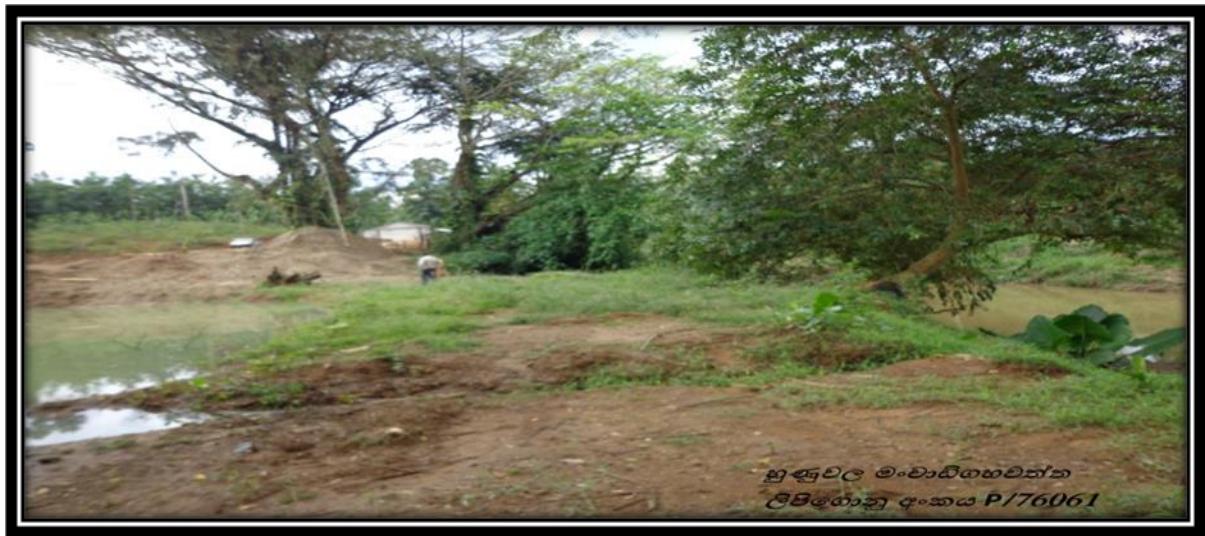
படம் 12 - ஹானுவல மங்வாடிகஹவத்த

ஆறுகள், நீரோடைகள் மற்றும் நீர் நிலைகளின் பாதுகாப்பிற்காக ஒதுக்கப்பட்டுள்ள வனாந்தரப் பிரதேசங்கள் அனுமதியற்ற சுரங்க அகழ்வுகளிற்காக பயன்படுத்தப்பட்டமைகாரணமாக வனாந்தரப் பிரதேசங்கள் அழிவடைந்திருந்தமை அவதானிக்கப்பட்டதுடன் அதன்மூலம் மக்களின் உயிர்வாழ்விற்கு பாதகமான தாக்கங்கள் ஏற்பட்டிருந்ததுடன் பாரிய சுற்றாடல் சீரழிவுகளும் ஏற்பட்டுள்ளமை படங்கள் 12 மற்றும் 13 இன் மூலம் மேலும் அவதானிக்கப்பட்டன.

ஓபநாயக பிரதேச செயலகப் பிரிவில் ஹானுவல மங்வாடிகஹவத்த ஆற்றுக்காக 150 மீற்றர்கள் ஒதுக்கப்படுதல் வேண்டுமென 2004 ஆகஸ்ட் 31 ஆந் திகதிய தேசிய இரத்தினக்கல் மற்றும் ஆபரணங்கள் அதிகாரசபை பணிப்பாளர் நாயகத்தின் கடிதத்தில் குறிப்பிடப்பட்டிருந்த போதிலும் ஒதுக்கப்பட்டுள்ள நிலத்தின் அளவு 40 அடிகள் மாத்திரமேயாகும். இது படம் 12 இன் மூலம் தெளிவாகிறது.

சாதாரண சுரங்க அகழ்வு உத்தரவுப் பத்திரத்தின் கீழ் ஆற்றிற்காக 33 அடிகள் பாதுகாத்து வைத்திருக்கப்படுவதுடன் இயந்திர சுரங்க அகழ்வின் போது ஆற்றிற்காக 150 அடிகள் பாதுகாத்து வைத்திருக்கப்படுவதுண்டு. இந்தப் பாதுகாப்பு எல்லையில் சுரங்க அகழ்வுகள் இடம்பெறுதல் கண்காணிப்புச் சந்தர்ப்பங்களில் செயற்படும் உத்தியோகத்தர்களால் அறிவிக்கப்படின் 121-6 சுற்றறிக்கையின் படி தண்டனை விதிக்கப்படுவதுடன் 03 தடவைகள் ஒரே தவறு அறிவிக்கப்படுமாயின் உத்தரவுப்

பத்திரத்தினை இரத்துச்செய்து பிணைப்பணம் அரசுடமையாக்கப்படும். அறிக்கையில் சுட்டிக்காட்டப்பட்டுள்ள ஹனுவல் மங்வாடிகஹவத்த என்ற காணியில் ஆற்றின் பாதுகாப்புப் பிரதேசத்தில் சுரங்க அகழ்வு இடம்பெற்றமையால் இணக்கக் கட்டணம் அறவிடப்பட்டுள்ளதுடன் குறித்த பாதுகாப்பு பிரதேசத்தில் வெட்டப்பட்ட சுரங்கக் குழிகளை முடிவிடுமாறு அறிவுறுத்தல் வழங்கப்பட்டுள்ளது.

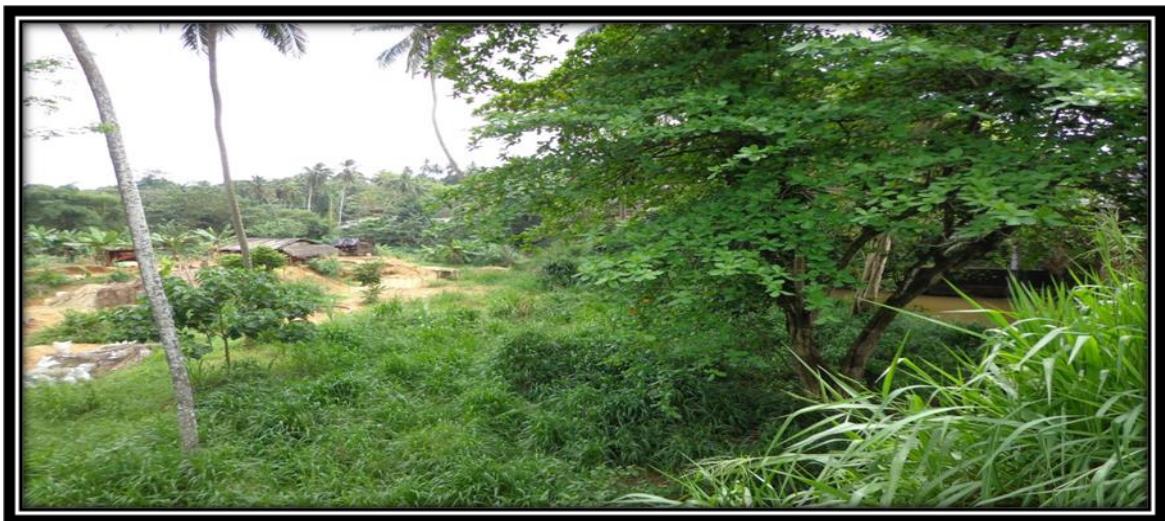
படம் 13 – கஹவத்த

உதாரணம் 2. கஹவத்த நாகருக்கு அருகில் வே கங்கைக்கு போதியளவு பாதுகாப்புப் பிரதேசத்தை ஒதுக்காது இரத்தின அகழ்வுக்காக பயன்படுத்தப்பட்டிருத்தல்.

கஹவத்த நகரை ஊடறுத்துச் செல்லும் வே கங்கையினை கடப்பதற்கான பாலத்திற்காக ஒதுக்கப்பட்டுள்ள பாதுகாப்புப் பகுதி அனுமதியற்ற சுரங்க அகழ்விற்காக பயன்படுத்திக் கொள்ளப்பட்டிருந்தமை அவதானிக்கப்பட்டதுடன், இதன் மூலம் பாலத்தின் நிலைத்திருப்பிற்கு பாரிய அச்சுறுத்தல் ஏற்பட்டுள்ளமை படம் 13 இன் மூலம் அவதானிக்கப்பட்டது.

கஹவத்த நகரில் உள்ள பாலத்திற்கு அருகில் இருப்பதாக கூறப்படும் இடத்தில் ஆற்றுக்கு உரித்தான பாதுகாப்பு பிரதேசத்தை ஒதுக்கியே உத்தரவுப் பத்திரத்தின் கீழ் அகழ்வு மேற்கொள்ளப்படுகின்றது. இருப்பினும், நிபந்தனைகளை மீறியமையால் இந்த உத்தரவுப் பத்திரம் தொடர்பில் சுரங்கமறுத்தல் தற்போது இடைநிறுத்தப்பட்டுள்ளது.

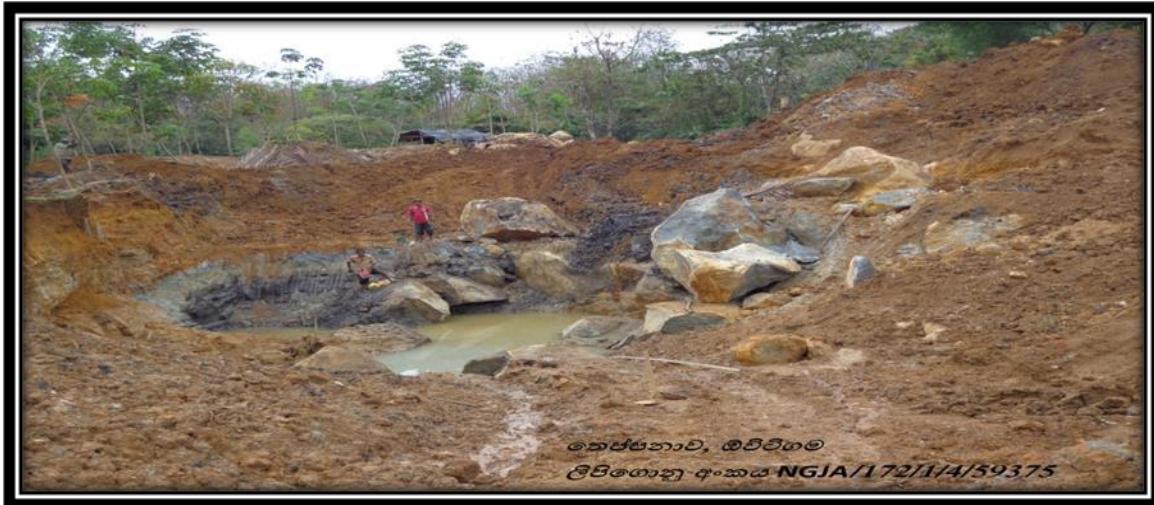
படம் 14 – தெப்பனாவ ஓவிடிகம்

உத்தரவுப் பத்திரத்தின் 7 ஆம் இலக்க நிபந்தனையின் கீழ் வெடிமருந்தினை பயன்படுத்தி இரத்தினக்கல் வேலைத்தளங்களில் கற்களை அகற்றுவதாயின் அதனைச் செயற்படுத்த முன்னர் உரிய அனுமதிப்பத்திரத்தினை பெற்றுக்கொள்தல்

வேண்டுமாயினும், குருவிட பிரதேச செயலகப் பிரிவிலுள்ள தெப்பனாவ, ஓவிடிகம் வேலைத்தளம் தொடர்பில் அவ்வாறான அனுமதி பெற்றுக் கொள்ளப் பட்டிருக்கவில்லை. வெடிமருந்துகள் மற்றும் பெகோ இயந்திரங்களைப் பயன்படுத்தியமையால் வீடுகளிற்கு சேதமேற்பட்டுள்ளதாக குருவிட பிரதேச செயலகப் பிரிவில் அறிவிக்கப்பட்டுள்ளது. படம் 14 இன் மூலம் இந்நிலமை தெளிவாகிறது.

அனுமதியின்றி வெடிமருந்தினைப் பயன்படுத்துதல் உத்தரவுப்பத்திர நிபந்தனையை மீறும் செயலாகும். இது தொடர்பில் 121-6 ஆம் சுற்றுறிக்கையின் படி உத்தரவுப்பத்திர உரிமையாளருக்கு எதிராக உத்தரவுப்பத்திர நிபந்தனை மீறவின் கீழ் நடவடிக்கை எடுக்கப்படும்.

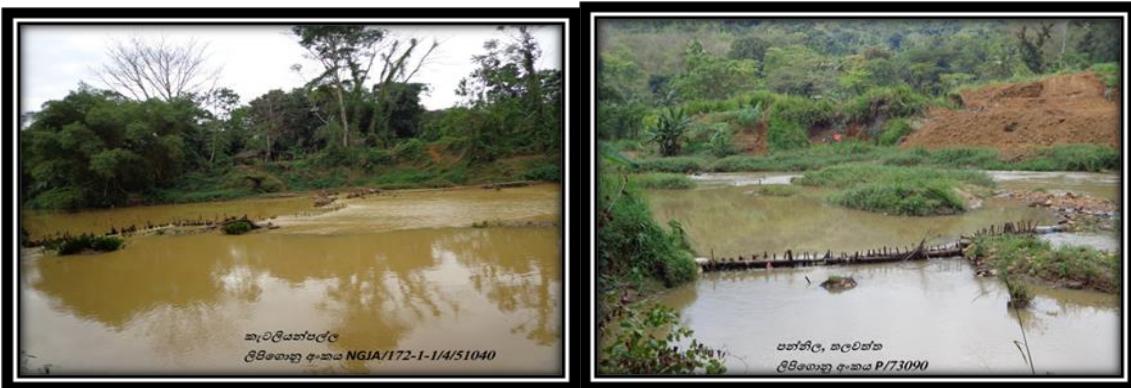
படம் - 15

ஆறுகளில் அணைக்கட்டுச் சுரங்கங்களும் அவ்வாறே ஆற்றின் அருகிலுள்ள பாதுகாப்புப் பிரதேசங்களிலும் சுரங்கத் தொழில் நடவடிக்கைகள் மேற்கொள்ளப்பட்டிருந்தமை அவதானிக்கப்பட்டது. இந்த நிலமையினால் மாவட்டத்திலுள்ள சகல ஆறுகளினதும் ஆற்றுநீர் நிலப்பகுதிக்குள் வருதல் மற்றும் வெள்ளாப் பெருக்கினால் மக்களின் உயிர்வாழ்விற்கு அச்சுறுத்தல் ஏற்பட்டிருந்தது. அவ்வாறே மனித வாழ்வின் அடிப்படை நீர் தேவையினை ஆறுகளின் மூலம் நிறைவேற்றிக் கொள்ளும் மக்களிற்கு சுகாதாரப் பிரச்சினைகள் ஏற்படுவதற்கும் இது செல்வாக்குச் செலுத்தியிருந்ததுடன் பேரளவு நீர் செயற்திட்டங்களின் செயற்பாட்டிற்கும் பாதகமான தாக்கத்தினை ஏற்படுத்தியுள்ளமை அவதானிக்கப்பட்டது. அதேபோன்று இவ்வாறான அனுமதியற்ற அணைக்கட்டுச் சுரங்கங்கள் காரணமாக ஆறுகள் பாய்ந்தோடும் திசைகள் மாற்றமடைந்து சுற்றாடல் பிரச்சினைகளிற்கு முகம் கொடுக்க வேண்டியேற்பட்டுள்ளமை படங்கள் 15, 16 மற்றும் 17 இன் மூலம் மேலும் அவதானிக்கப்பட்டது.

சுரங்கத் தொழிலில் ஈடுபட்டுள்ள கைத்தொழிலாளர்களிற்கு தொந்தரவுகள் ஏற்படாத விதத்தில் செயற்படுமாறு தீர்மானிக்கப்பட்டிருப்பதுடன், 2012 ஒக்டோபர் மாதத்தின் பின்னர் இரத்தினபுரி மாவட்டத்தில் பொலிசாரினால் அனுமதியற்ற இரத்தின அகழ்வுச் சுற்றி வணைப்புக்கள் நிறுத்தப்பட்டன. அதன் காரணத்தால் தற்போது ஆறுகளில் அனுமதியற்ற இரத்தின அகழ்வுகள் அதிகரித்துக் காணப்படுகின்றன.
