முறையற்ற கழிவு முகாமைத்துவத்தினால்
மக்களின் உயிர்வாழ்வு, பொதுச்
சொத்துக்கள் மற்றும் சுற்றுச் சூழலிற்கு
ஏற்படும் தாக்கங்கள் மீதான கணக்காய்வு
- இரத்தினபுரி மாநகர சபை 2012

2013
யூன்

செயலாற்றல் மற்றும் சுற்றாடல் கணக்காய்வுப் பிரிவு

கணக்காய்வாளர் தலைமை அதிபதித் தினைக்களம்

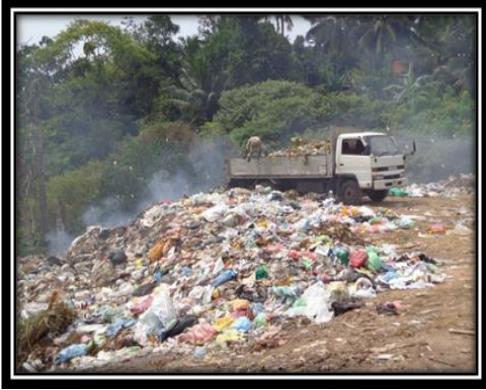
நகர எல்லைப்பகுதிக்குள் காணப்படுகின்ற 22 கி.மீ. கொண்ட பிரதான வீதிகளிலும் 15 கி.மீ. கொண்ட நுழைவு வீதிகளிலும் குவிகின்ற கழிவுகளை அகற்றுதல் இந்த இடத்தில் இடம்பெறுகிறது. இக்காணி 25 ஏக்கர் 01 ரூட் 20 பர்சஸ் விஸ்தீரணம் கொண்டதுடன் 1123 ஆம் இலக்க 1960 மார்ச் 25 ஆங் திகதியினால் நகர சபைக்கு கையேற்கப்பட்டிருந்தது. கழிவுகளை அகற்றும் இடத்திற்கு எடுத்துவரப்படுகின்ற குப்பைகள் அங்குள்ள மேட்டுநிலத்திலிருந்து பள்ளத்திற்கு முறையற்ற விதத்தில் கொட்டப்படுகின்றது. ஏறத்தாழ 100 ஆண்டுகளிற்கு முன்னிருந்து இவ்வாறு குப்பைகள் கொட்டப்படுவது வெளிப்பட்டது. அவ்வாறே இக்குப்பை மேடு தற்போது எரிக்கப்பட்டு வருவதுடன் சுற்றாடலிற்குப் பாதகமான வாயுக்கள் விடுவிக்கப்படுகின்றதா இல்லையா என்பது குறித்தும் அவ்வாறான நிலை காணப்படுவது அந்நிலையினைத் தவிர்த்துக் கொள்வதற்காக நடவடிக்கைகள் எடுக்கப்பட்டனவா என்பதற்கான சான்றுகளும் காணப்படவில்லை. அவ்வாறே கழிவுகளாக அகற்றப்படுகின்ற பிளாஸ்ரிக், கார்ட்போர்ட், சுத்தமான பொலித்தின் மற்றும் விற்பனை செய்யப்படக்கூடிய ஏனைய பொருட்களை சேகரிக்கும் தொழிலாளர்களினால் அவற்றைக் கொள்வனவு செய்யும் இடங்களிற்கு விற்பனை செய்வதற்காக கழிவுகளிலிருந்து அவை வேறாகப்படுவதுடன் உக்காத சொப்பிங் உறைகள் அடங்கலான பொலித்தின்கள் அவ்விடத்தில் வைக்கப்படுவதற்கு இடமளிக்கப்பட்டிருப்பதனால் மக்களின் சுகாதார நிலைக்கும் அவ்வாறே சுற்றாடல் சமநிலைக்கும் பாதிப்பு ஏற்பட்டுள்ளமை படங்கள் 1, 2 மற்றும் 3 இன் மூலம் தெளிவாகிறது.

படம் 1 – குப்பைகள் எடுத்துவரப்பட்டு
மேட்டிலிருந்து பள்ளத்திற்கு கொட்டப்படுதல்

01. மாநகர சபை அதிகாரப் பிரதேசத்தில் நாளாந்தம் குவிகின்ற குப்பைகளை சேகரித்தல், வகைப்படுத்தப்பட்டு இடம்பெறுதல் மற்றும் அவற்றை அகற்றுவதற்காக காணப்படுகின்ற பிரிவுகளில் சிறந்த முகாமைத்துவத்தினாடாக கழிவுகளை சேதனப் பசளை உற்பத்திச் செயற்றிட்டம் வரைக்கும் குப்பைகள் அகற்றல் செயன்முறையினை விரிவுபடுத்துவதன் மூலம் மாநகர சபைக்கு மேலதிக வருமான மூலமொன்றை ஏற்படுத்திக் கொள்வதற்கு நடவடிக்கை எடுத்தல்.

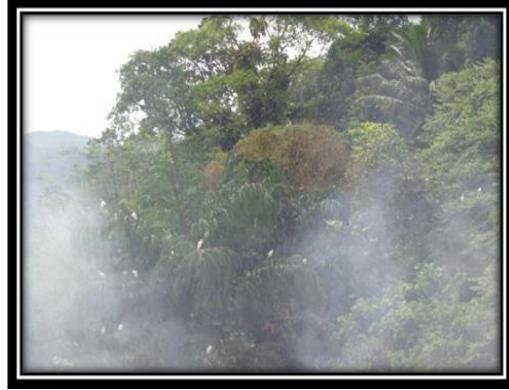
படம் 2 – தீப்பற்றி எரியும் குப்பை மேடு

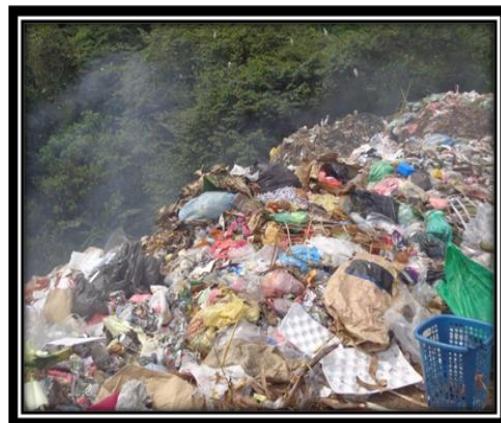
படம் 3 – முறையற்ற விதத்தில் அகற்றப்பட்டுள்ள குப்பைகள்

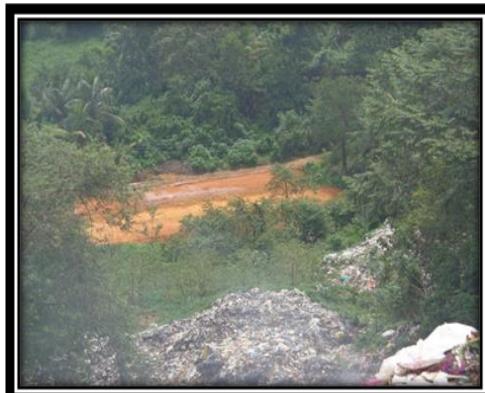
கடந்த காலங்களில் இக்குப்பை மேடு சரிவுக்குட்பட்டிருந்தது. இதன் காரணமாக மேட்டின் சரிவில் வசித்து வந்த 23 குடும்பங்கள் அங்கிருந்து அகற்றப்பட்டு கொலுவாவில் பிரதேசத்தில் மாற்றுக் காணி வழங்கப்பட்டிருந்தது. அவ்வாறே குப்பை மேடு சரிவுக்குட்பட்டிருந்தமையால் நகர் சபையின் கிராமங்களிற்குச் செல்லும் வீதிகள் மூழ்கியிருந்தமை அவதானிக்கப்பட்டது. அவ்வீதிகளை முன்னைய நிலைக்கு கொண்டு வருவதற்கும் எதிர்காலத்தில் மீண்டுமொரு முறை குப்பை மேடு சரிவுக்குட்படக் கூடிய அச்சுறுத்தலை தவிர்ப்பதற்காக சப்ரகமுவ மாகாண சபையின் முதலமைச்சினால் கண்ணதோல் குப்பைகள் அகற்றல் நிலத்தின் மேம்படுத்தலின் கீழ் ரூபா 2,522,889 செலவு மதிப்பீடான்று தயாரிக்கப்பட்டு நிர்மாண நடவடிக்கைகள் ஆரம்பிக்கப்பட்டிருந்த

போதிலும் அந்த நடவடிக்கைகள் இது வரை பூரணப்படுத்தப்பட்டிருக்காமை அவதானிக்கப்பட்டது. காணப்படும் நிலைமை படங்கள் 4, 5 மற்றும் 6 இன் மூலம் தெளிவாகின்றது.

படம் 4 – சரிவிற்குட்பட்டுள்ள குப்பை மேடு

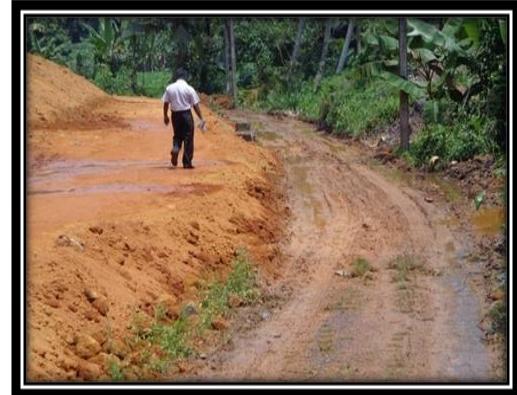
படம் 5 – வீதியினை சீர்ப்படுத்தல் மற்றும் மணல் மேடு நிர்மாணித்தல்

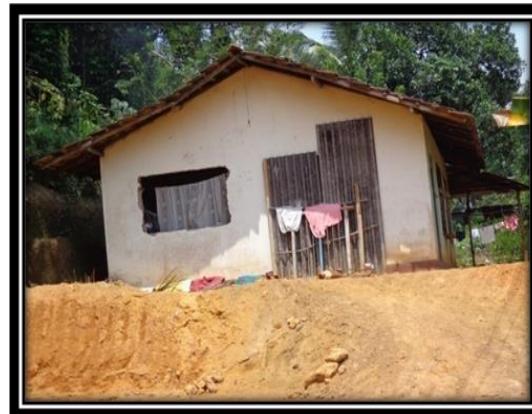
படம் 6 – குடியிருப்பாளர் அகற்றப்பட்ட வீடு

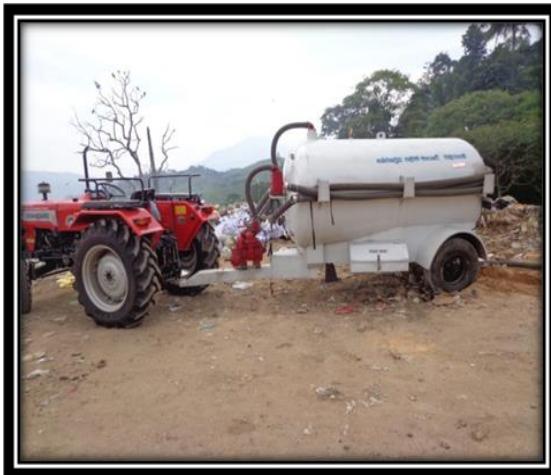
உக்காத கழிவுகள் முகாமைத்துவச் செயற்திட்டத்தின் கீழ் கண்ணாதொலவில் உக்காத மற்றும் மலக் கழிவுகளை அகற்றும் நிலையமொன்றை நிர்மாணிப்பதற்காக ரூபா 4,391,264 செலவு மதிப்பீட்டொன்றை அடிப்படையாகக் கொண்டு அதற்காக ரூபா 2,355,000 செலவிடப்பட்டிருந்தது. இருப்பினும் இப்பிரிவு முறையாக பேணிவரப்பட்டிருக்காமை காரணமாக தோல்வியடைந்திருந்தமையால் தற்போது ஏற்கதாழ 05 ஆண்டு காலமாக அவ்விடத்திற்கு எடுத்துவரப்படுகின்ற மலக் கழிவுகள், குப்பைகள் அகற்றப்படுகின்ற இடத்திலேயே அகற்றப்படுகின்றமை வெளிப்பட்டது. இரத்தினபுரி மாநகர சபையினால் மாதமொன்றிற்கு 70 – 75 வரை மலக் கழிவு

ஏற்றிவருதல்கள் அகற்றப்படுவதாகவும் அதற்கு மேலாக குருவிட பிரதேச சபையினால் எடுத்து வரப்படுகின்ற மலக் கழிவுகளும் அந்த இடத்திலேயே திறந்த வெளிச் சுற்றாடலிற்கு விடுவிக்கப்படுவதும் வெளிப்பட்டது. அதன் படி, இதற்காக செய்யப்பட்ட செலவினம் பயனற்ற செலவினமாகியிருந்ததுடன் இந்நிலை மக்களின் ஆரோக்கியத்திற்கும் சுற்றாலிற்கும் பாதகமானதாகும் என்பது அவதானிக்கப்பட்டது. அந்நிலைமை படங்கள் 7, 8, 9 மற்றும் 10 இனால் தெளிவாகின்றது.

படம் 7 - குருவிட பிரதேச சபையினால் எடுத்துவரப்படும் மலக் கழிவு

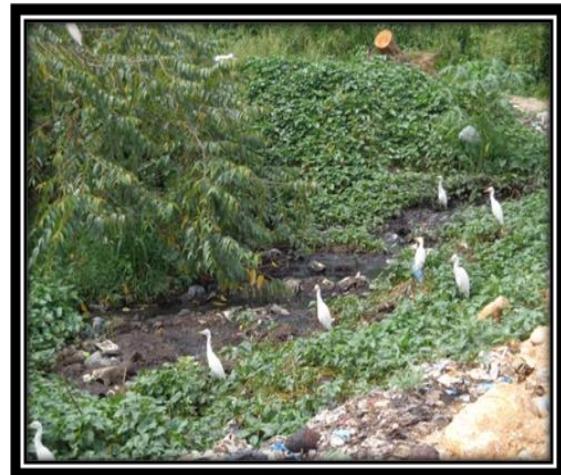
படம் 8 - மலக்கழிவுகள் அகற்றப்படும் திறந்த வெளி

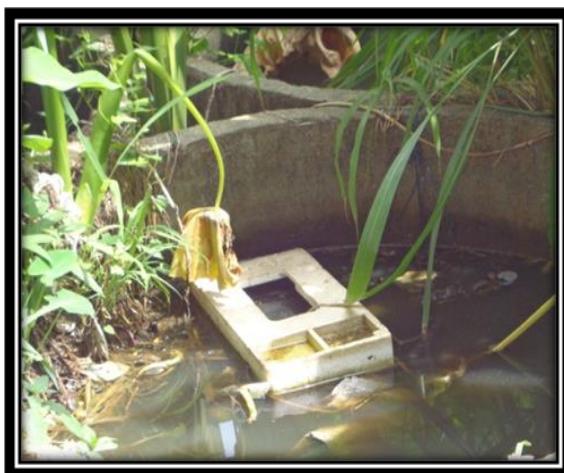
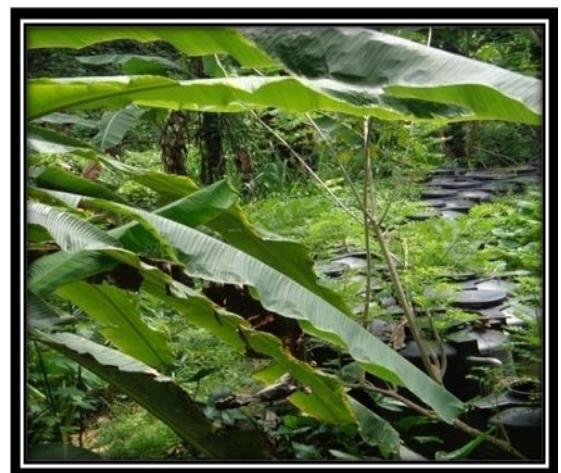
படங்கள் 9, 10 - ரூபா 2,355,000 செலவில் நிர்மாணிக்கப்பட்ட போதிலும் கைவிடப்பட்டுள்ள மலக் கழிவு மீன் சுழற்சிப் பிரிவு

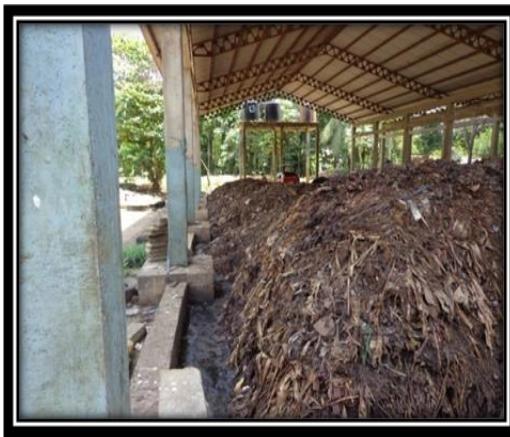
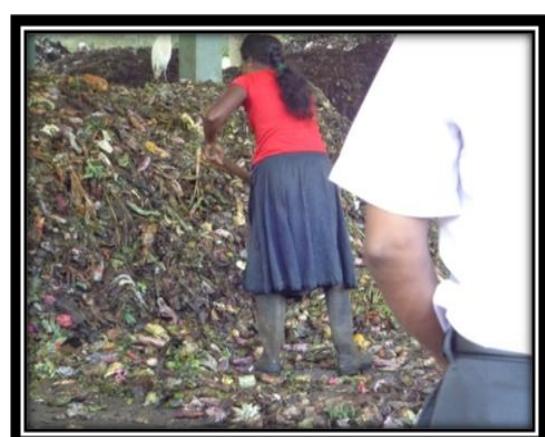
சேதனப் பச்சை தயாரிப்பதற்காக $40' \times 80'$ அளவு கொண்ட 02 திறந்த கட்டிடங்களும் சேதனப் பச்சை தயாரிப்பதற்காக $60' \times 20'$ அளவு கொண்ட அரைவாசி மறைக்கப்பட்ட கட்டிடமொன்றும் நிர்மாணிக்கப்பட்டிருந்தது. அவ்வாறே இவ்விடத்தை மேம்படுத்துவதற்காக 2009 ஆம் ஆண்டில் சப்ரகமுவ மாகாண சபையால் ரூபா 882,227 ஏற்பாடு வழங்கப்பட்டிருந்தது. நகர சபையின் அதிகாரத்திற்குப்பட்ட பிரதேசத்தில் சேகரிக்கப்படுகின்ற குப்பைகள் சேதனப் பச்சை உற்பத்திக்காக இவ்விடத்தில் பயன்படுத்திக் கொள்ளப்படுகின்றது. இந்த இடத்தில் சேதனப் பச்சை உற்பத்திக்காக பயன்படுத்திக் கொள்ளப்படுகின்ற குப்பைகளில் அடங்கியுள்ள நீரின் அளவு மிக அதிகமாக உள்ளதனால் அவற்றை சேதனப் பச்சையாக மாற்றுவதற்கு அண்ணளவாக 03 மாதங்கள் எடுத்துக் கொள்ளப்படுவதுடன் ஏற்றுக்கொள்ளப்பட்ட $1\frac{1}{2}$ மாதத்துடன் ஒப்பிடுகையில் இச்செயற்திட்டம் பலவீனமாகியுள்ளமை அவதானிக்கப்பட்டது. இந்நிலைமை படங்கள் 11 மற்றும் 12 இனால் தெளிவாகின்றது.

படங்கள் 11, 12 வெளிச்சுற்றுவட்ட வீதி சேதனப் பச்சை உற்பத்திப் பிரிவு

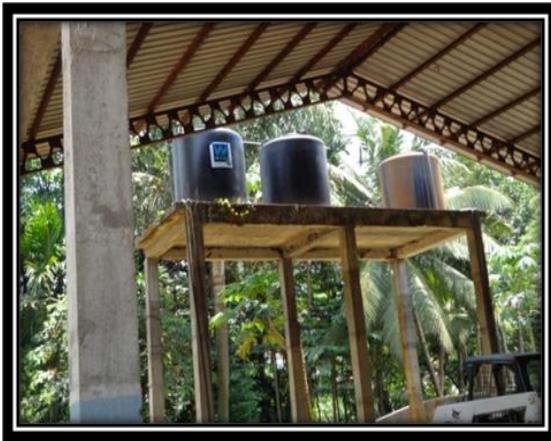
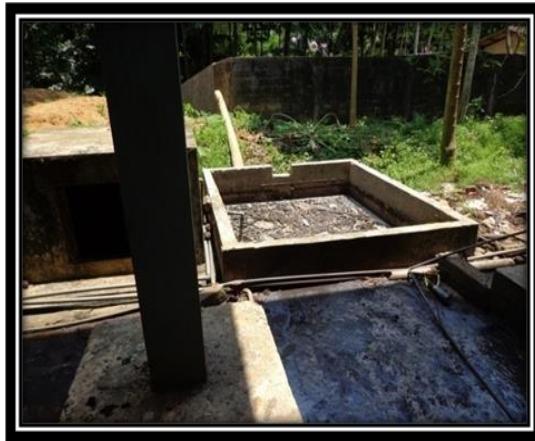
கணக்காய்வுப் பரிசோதனை மேற்கொள்ளப்பட்ட 2013 மார்ச் 27 ஆந் திகதியாவில் கண்தொல இடத்தில் சேதனப் பச்சை தயாரித்தல் செயற்திட்டத்தினை தொடங்குவதற்காக நிலம் தயார்படுத்தப்பட்டிருந்தது. இதற்காக ரூபா 45,131,000 ஆன மானியம் ஐக்கிய நாடுகளின் ஆசிய பசிபிக் பொருளாதார சமூக ஆணைக்குமுனினாலும் செவனத நிறுவனத்தினாலும் இணைந்து வழங்குவதற்கும் அதனை நிர்மாணித்ததன் பின்னர் வெளிச்சுற்றுவட்ட வீதி சேதனப் பச்சை உற்பத்தியினை அவ்விடத்திற்கு கொண்டு வருவதற்கும் திட்டமிடப்பட்டிருந்ததுடன்

செயன்முன்னேற்றம் குறித்து அறிவிக்கப்பட்டிருந்தமைக்கான சான்றுகள் காணப்படவில்லை. படங்கள் 13 மற்றும் 14 இனால் இந்நிலமை தெளிவாகின்றது.

படங்கள் 13, 14 – முன்னேற்றப்பட்ட சேதனப் பசளை உற்பத்திப் பிரிவு

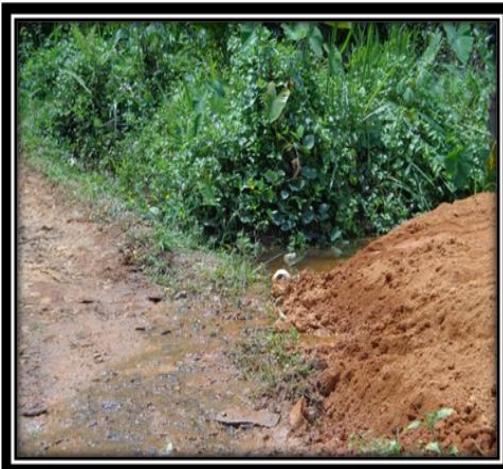
கழிவுகளை அகற்றும் மேட்டுன் சரிவில் அதிகளவான நீருற்றுக்கள் காணப்படுகின்றமை அவதானிக்கப்பட்டது. அந்நீரை அருந்த முடியாதுள்ளதாக பிரதேச மக்கள் தெரிவித்தனர். அதனால் 01 கி.மீ. தூரம் சென்று குடி நீரை எடுத்துவர வேண்டிய நிலை அவர்களிற்கு ஏற்பட்டிருந்தமை அவதானிக்கப்பட்டது. மிக நீண்ட காலமாக இவ்வாறு குப்பைகள் குவிக்கப்பட்டு வருவதன் காரணமாக நிலத்தின் மேல் மட்டத்திலுள்ள குப்பை படிவங்கள் “என்ரோபிக்” நிலைக்கு உட்பட்டு நச்சத் திரவம், ஐதரசன் சல்பைட், சல்பர் டயக்ஷைட் மற்றும் மெதன் போன்ற நச்ச இராசயனங்கள் உருவாகியிருக்காமையினை உறுதிப்படுத்தும் சான்றுகள் காணப்படவில்லை. இவ்வாறு “என்ரோபிக்” நிலைக்கு உட்பட்டுள்ள குப்பைகள் காணப்படும் இடங்களில் உற்பத்தியாகும் அமுக்குத் திரவம் சாதாரண கழிவறைகளில் காணப்படும் கழிவுகளிலுள்ள நச்சத் தன்மையிலும் பத்த மடங்கு நச்சத் தன்மை கொண்டதாக காணப்படுகின்றமை பல்வேறுபட்ட ஆய்வுகளிலுமிருந்து வெளிப்பட்டுள்ளமையால் இந்நச்சத் திரவத்தில் செயற்படும் பெக்ரீயாவினால் காற்றில் அல்லது நிரிலுள்ள ஒட்சிசன் அவற்றின் செயற்பாடுகளிற்காக பெருமளவில் பயன்படுத்திக் கொள்ளப்படுவதுடன் அத்திரவம் நீர் நிலைகளுடன் கலக்குமாயின் நீரில் காணப்படும் ஒட்சிசன் அந்த பக்ரீயாக்களால் உரிஞ்சிக் கொள்ளப்படுவதனால் நீரியல்வாழ் மற்றும் நீர்த்தாவரங்கள் என்பன அருகிச் செல்வதுடன் மனித உடலிற்குள் நுளையுமாயின் மிக நீண்ட காலமாக உடலிலிருந்து செயற்பட்டு உடலுபாதைகளிற்கு உட்படுவதற்கு

சந்தர்ப்பம் உள்ளதென நகர ஆணையாளரிற்கு முகவரியிடப்பட்ட நகர பொறியியலாளரின் 31324 ஆம் இலக்க 2011 ஏப்ரல் 18 ஆந் திகதிய கடிதத்தினால் தெளிவுபடுத்தப்பட்டிருந்தது. மேலே விபரிக்கப்பட்டவாறு அசுத்தமான நீருற்றுக்களிலிருந்து உற்பத்தியாகும் நீர் முத்துவ கால்வாயில் கலப்பது வெளிப்பட்டது. இந்த முத்துவ கால்வாய் இறுதியில் களு கங்கையில் சங்கமிக்கின்றது. இந்நிலமை படங்கள் 15 மற்றும் 16 இனால் தெளிவாகின்றது

படம் 15 – குப்பை மேட்டின் சாரலில் அசுத்தமடைந்த நீருற்றுக்கள்

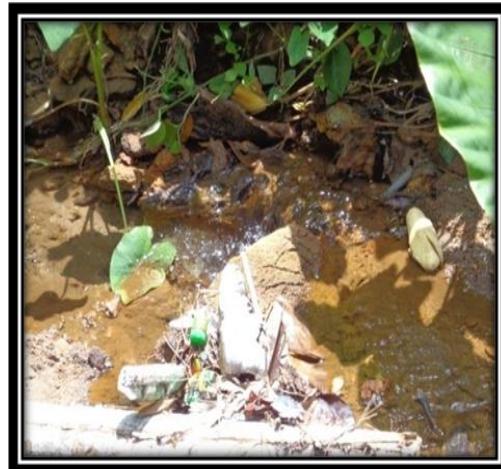
படம் 16 – அசுத்தமடைந்த நீர் மல மீழ் சுழற்சி முறையால் நீர் நிலைகளுடன் கலத்தல்

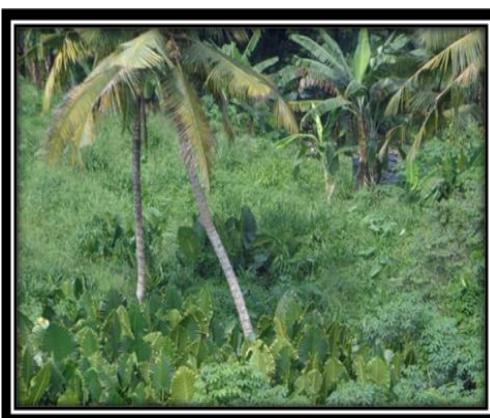
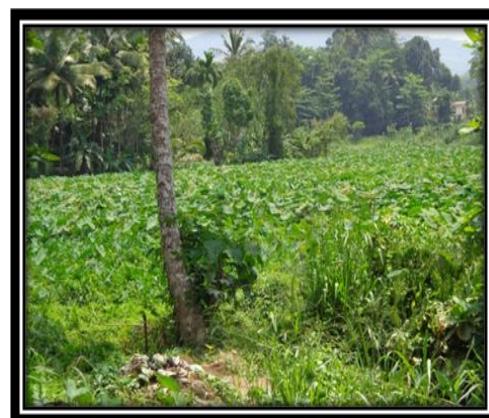
குப்பை மேட்டின் சாரலில் ஏறத்தாழ $7 \frac{1}{2}$ ஏக்கர் வயல் வெளி முறையற்ற கழிவு அகற்றலால் சில வருடங்களாக பற்றைகளாக மாறியுள்ளமை அவதானிக்கப்பட்டது. குறித்த பிரதேசத்திலுள்ள கமநல் சேவைகள் நிலையத்திடம் விசாரித்த போது அவ்வயல் வெளிகள் தூர்வடைவதற்கு குப்பை மேடு காரணமாகியுள்ளமை உறுதிப்படுத்தப்பட்டது. படங்கள் 17 மற்றும் 18 இனால் இந்நிலமை தெளிவாகின்றது.

படங்கள் 17, 18 – தூர்வடைந்துள்ள வயல் வெளிகள்

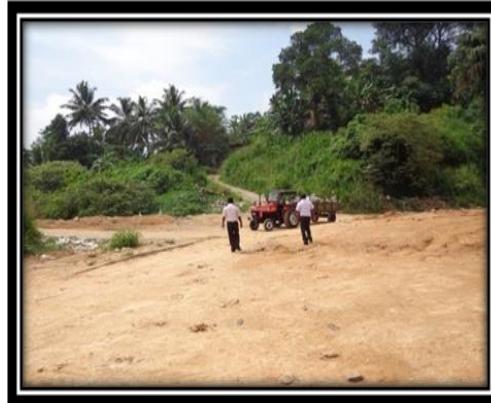
மாநகர சபைக்கு உரித்தாவுள்ள 25 ஏக்கரிற்கும் மேற்பட்ட கணாதொல குப்பைகள் அகற்றப்படும் காணி சட்டவிரோத குடியிருப்பாளர்களால் பயன்படுத்தப்பட்டு வருகின்றமை அவதானிக்கப்பட்டதுடன் இந்த ஆதனத்தினை பாதுகாப்பதற்காக மாநகர சபையினால் பாதுகாப்பு வேலி அமைக்கப்பட்டிருக்காமை அல்லது சட்டவிரோத குடியிருப்பாளர்களை அகற்றுவதற்கு நடவடிக்கை எடுக்கப்படாமை படம் 19 இனால் தெளிவாகிறது.

படம் 19 – சட்டவிரோத குடியிருப்பாளர்கள்

05. கழிவு முகாமைத்துவ செயற்பாட்டில் ஈடுபடுத்தப்படும் தொழிலாளர்களின் சுகாதாரப் பாதுகாப்பிற்காக தேவையான சட்டாநீயான முறைகளை செயற்படுத்துதல்
06. மாநகர சபைக்குச் சொந்தமான காணிகள் மற்றும் ஆதனங்களின் பாதுகாப்பிற்காக முறையான வேலைத்திட்டமொன்றைத் தயாரித்தல் மற்றும்,
